# 丹沢における登山道荒廃の過程とその要因

中村 洋介\*

## Change of Natural Environment around Hiking Trails in Tanzawa

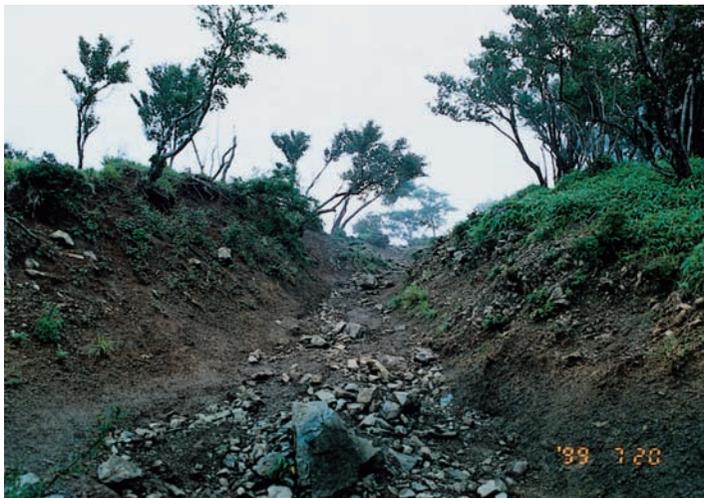
A 地点(写真1)は標高約1,350 mの稜線上に位置し, 南向き斜面にある。A 地点の上部は平坦面で裸地が横に広がり, その脇は草地になっており, 一部でのみ低木が生えている。そのすぐ下の斜面からの登山道には礫が広がっている。A 地点の横断面形を図10に示す。現在の登山道はU字型をした地形の底にあり, 幅が約1.5 mである。登山道の西側には約2 mの高

まりがあり, そのさらに西側は谷側への斜面となっている。登山道の東側には約1.5 mの高まりがあって広葉樹が生えており, その東側は西側と同様に谷側への斜面となっている。ここは稜線上であるので東西の高まりが原地形面であるとすれば, それを結び, 現在, U地形をしている登山道は最大で約2 m侵食されたことになる。また, A 地点の下方には木製階段が設置されているが, その階段は礫と土に埋もれていたことから, 現在でも土砂の侵食と下方への土砂移動が起きているといえる。さらに, A 地点の標高では, 冬期に霜柱による凍結クリーブ現象が起きると予想され, 登山道の側面の裸地では侵食がさらに進むと考えられる。現在の登山道の東端には深さ約20 cmの細いガリーがある。これは降雨による水の流路と考えられる。

写真1 A 地点. 溝の底部が登山道で, 約2 m 侵食されている。

Photo 1. Point A. A hiking trail running at the bottom of ditch about 2 m deep.

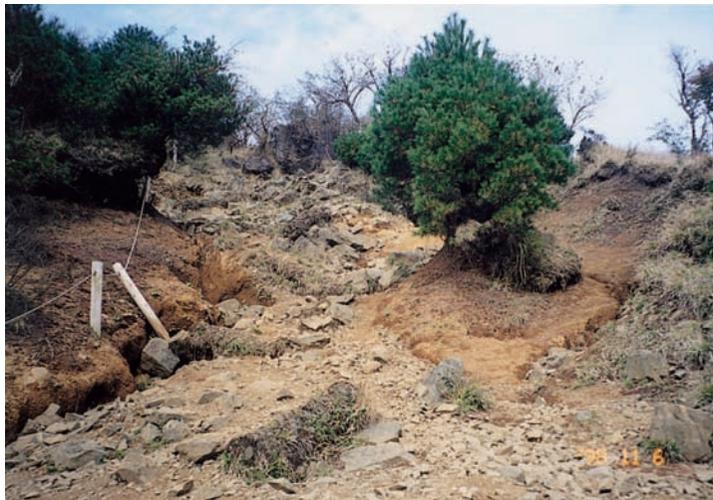
B 地点(写真2)は標高約1,200 mの広い稜線上に位置し, 南西向き斜面である。登山道は礫で覆われ, 周辺には基盤岩がむき出しになっているところもある。B 地点の上方は空中写真判読の結果, 裸地化が激しかった場所である。図11はB 地点の横断面形である。南東側には約2

写真2 B地点。写真の左側に登山道を侵食するガリーがある。そのガリーの横にある杭が侵食によって外れている。

Photo 2. Point B. The gully in the left side of photo is eroding this hiking trail. A guide post on the gully has fallen off due to the erosion.

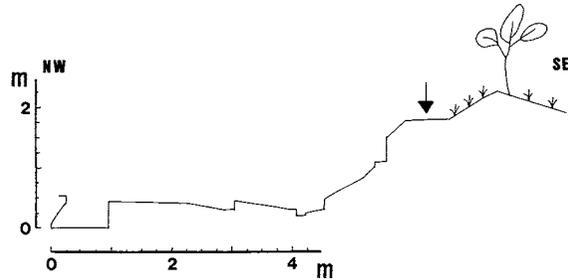
図 11 B 地点の横断面形

mの高まりがあり、その先は谷側への斜面となっている。測量は行っていないが、図の北西側の先にも高まりがあり、B地点もA地点と同様に侵食されてできた地形であると考えられる。現在の登山道はU字型地形の底部を通っており、裸地の幅が広い。図の北西端には深さ約50cmの溝と、図の中央にも深さ数cmの溝

があり、これは雨水による侵食と考えられる。また、図の矢印の部分には階段状に幅1m弱の平坦面ができています。ここに草本はなく、土壌は踏み固められていることから、歩きにくい地形を嫌った人がここを通行しているものと考えられる。

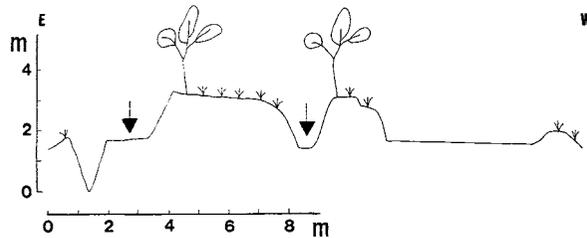
図 12 C 地点の横断面形

しては使用されていないと思われる。中央の溝は底部が平坦になっており、土壌は踏み固められていた。また、図の東側の矢印は平坦な面で裸地であり、踏み固められて、人が通行した形跡がある。

島状になっている高まりを原地形面と仮定して、両側の斜面から島状の高まりに向けて線を延ばすと、2つの溝と現在の登山道は侵食により土壌が流出したことになる。つまり、登山道は当初、現在の東端の溝がある地点にできて、裸地化したところに雨水による侵食が生じ、上方からの土砂の流路となった。そして人は歩行に困難な溝を避けて、高まりの上を歩き、また侵食が進めば新しいところへと登山道移して、登山道の複線化が起こったと考えられる。

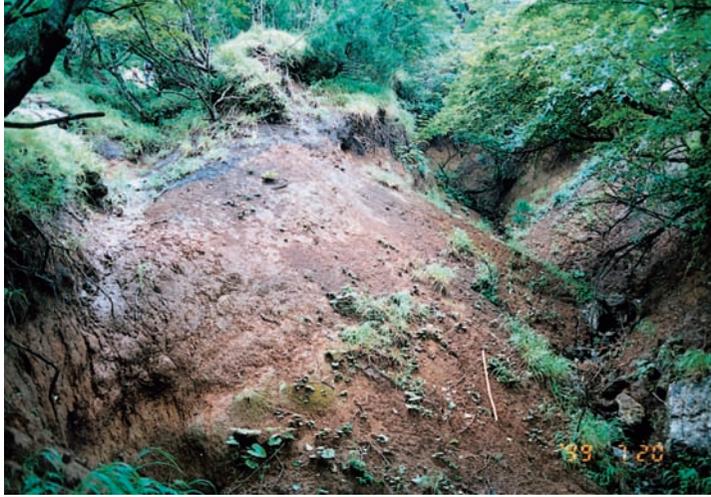
C地点は標高約1,150mの稜線上に位置し、B地点の下方で広い稜線上の南向き斜面である。C地点の上方には稜線上の裸地から東側の谷に落ちるガリーがみられる(図6)。C地点の約400~500m下方には稜線上の登山道に、登山道に沿う深いガリーがみられ、そのガリーの深さは3~4mにおよんでいた(写真3)。図12はC地点の横断面形である。C地点は両端ともに谷側への斜面であり、現在の登山道は図の西側の幅約5mの平坦部を通っている。現在の登山道のほかにも図の東端で2mほど、中央で1.5mほど侵食されており、その間にある高まりは島状に残されている。東端の溝は底部が鋭角になって、人の足跡はなく、土壌は踏み固められていなかった。したがって現在は登山道と

写真3 C地点の下部。侵食深は3~4mにおよぶ。登山道は写真左側の高まりの上を走っている。  
Photo 3. Lower part of point C. The depth of erosion is 3 to 4 m. A hiking trail runs on the bank in the left side of photo.

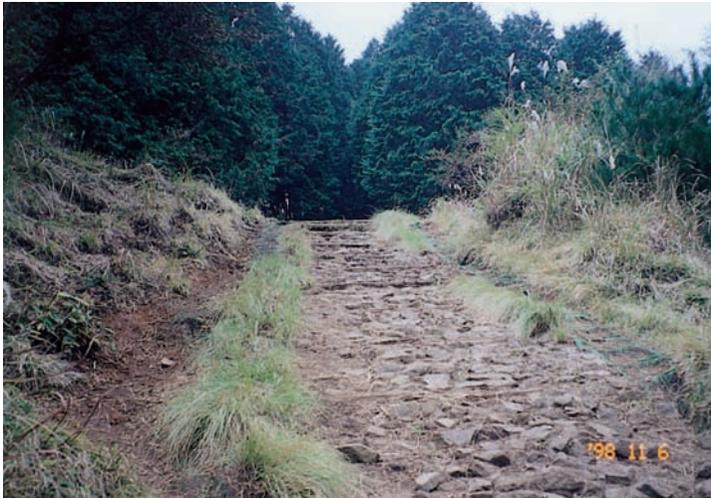
の南東向き斜面である。図 13 は D 地点の横断面形である。中央の U 字型地形の底部は木製階段の間に石が敷き詰められ、その両側は土のうによって補強されている。底部に向かって両側の斜面には草が生えている。しかし、南西側の斜面の下には表土が露出した幅が約 40 cm の平坦面がみられる。これは階段を嫌った人が通行した跡と思われる、さらに深さ数 cm であるガリルが形成されており、雨水の流路になっているものと思われる。

写真4 D地点。木製階段横に裸地が形成されて、そこにリル侵食が生じている。  
Photo 4. Point D. The ground beside the wooden stairs was bared and eroded by rills.

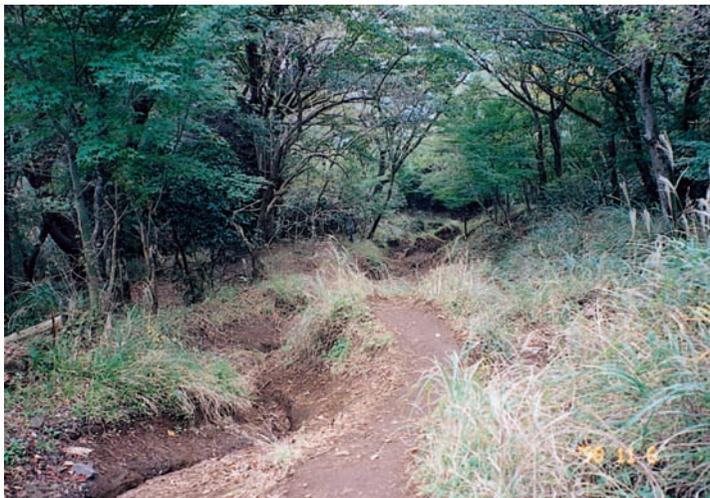
斜面に付けられた木製階段や土止めが、侵食により崩壊しているところもある。これは登山道の侵食が現在でも進行的に侵食中であることを示している。加えて、登山道の複線化と階段化は大倉尾根ルート of Kd 地点上方の緩傾斜地と下方の稜線上でとくに目立ってみられる(写真5)。

写真 5 大倉尾根ルート下部。複線化および階段化している登山道。

Photo 5. Lower part of Okura ridge route. A plural-tracked and step-shaped hiking trail.

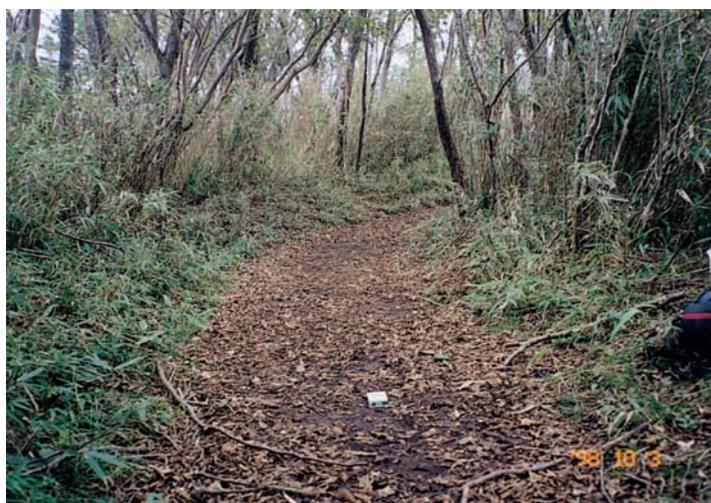
に示した。登山道の幅は約 1.6 m で両脇はササと樹木で覆われている。図の北西と南東の先はそれぞれ谷側への斜面となっていて、稜線は狭くなっている。登山道以外に裸地になっているところはなく、登山道の両側にはリターを含んだ腐植土がみられる。両側の高まりと底部の登山道との高さは最大で約 30 cm であり、侵食は少ない。つまり、平坦な尾根であるため、上方から土砂や雨水が流れてくることはなく、加えて、尾根が狭いために登山客による通行位置が限られることで、このような景観がみられる。

写真6 F地点. 登山道はほぼ一定の幅で、周辺に裸地はない。この登山道は森林内を通り、狭い稜線上にある。

Photo 6. Point F. The width of hiking trail is almost constant without bare ground along the trail. This trail runs through woods on a narrow mountain ridge.

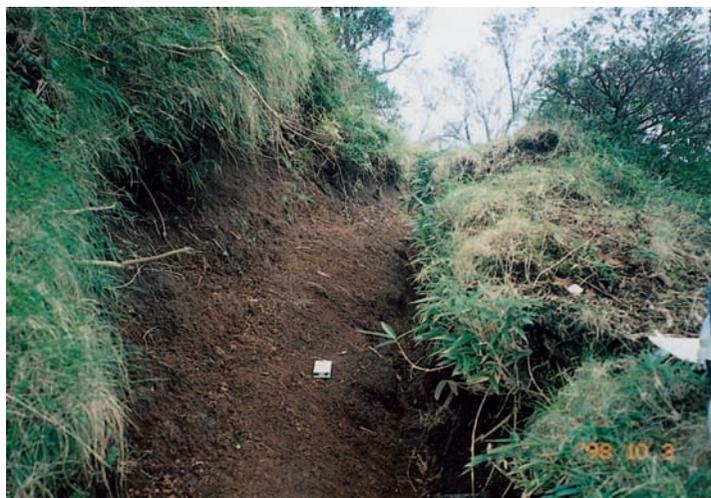
て深さが大きい。その溝の底部には人の踏跡があり、靴によって削られた跡があった。その溝底部の南西端に幅・深さが15cmの、流水によってできたと思われる溝がある。さらにこの溝の幅は靴の大きさと一致し、人によってさらに削られている可能性もある。大きい溝の中の

写真7 G地点. 裸地の部分が登山道。登山道の右側にはリルがある。登山道の右上の草地にも踏跡がある。

Photo 7. Point G. The part of bare ground is utilized for hiking trail. Stamping traces are also found in the grassland on the upper right. There are rills to the right of trails.

側方斜面は土壌が固められていないことと、冬期に凍結クリープ現象が起こりうる環境であることから、両斜面は登山道の底部に向けて崩れているものと思われる。図の矢印の指す裸地は植被度が低く土壌が硬化しており、人の踏跡がある。つまり、登山客は深い溝を避けて歩きやすい平坦面を通行するものと考えられる。また、周辺植生は主に草本であるために根が浅く、平坦面から溝の方向に力を加えると土壌は崩れやすい。

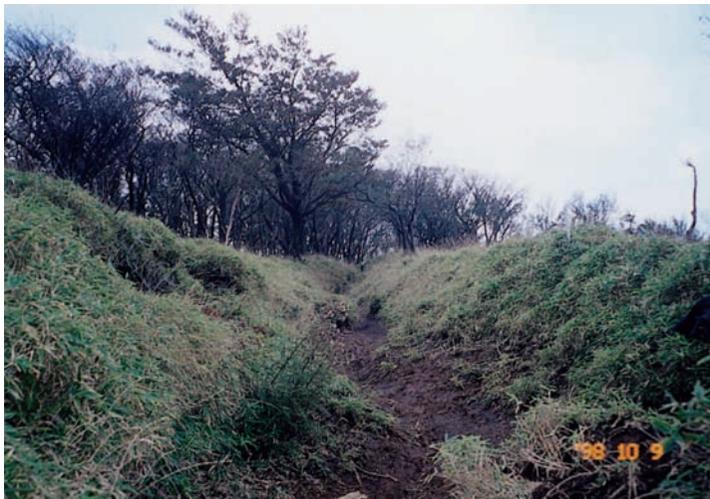
H 地点（写真 8）は標高約 1,400 m で緩傾斜する稜線上にあり、登山道は西から東に約 10° の勾配で下っている。この周辺には樹木はなく、草が広がっている。図 17 は H 地点の横断面形である。H 地点の登山道は北側の高まりにある平坦面と U 字型地形の底部にあり、2 段に分かれている。その 2 つの登山道の間やや傾斜したほぼ平坦な面をみることができる。ここは植被度の低い草地になっており、途切れながら稜線に沿って数十 m 続いている。この中間にある階段状の面も以前は登山道であったことが予想され、登山道が階段化していることが分かる。そして、C 地点と同様に東西の高まりを結ぶと現在底部にある登山道が約 1.3 m 侵食されたと考えられる。また、調査日の数日前から前日にかけての降雨により、U 字型地形の底部にある登山道はぬかるみ、滑りやすくなっていた。

写真 8 H 地点。写真中央の登山道はぬかるんでいる。写真の両脇にある草地に踏跡があり、階段化している。

Photo 8. Point H. The hiking trail in the center of photo is muddy. There are stamping traces in the grassland on both sides of photo, forming step-shaped hiking trails.

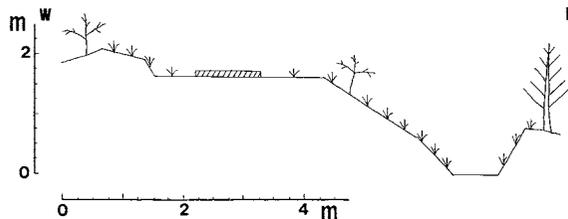
図18 I地点の横断面形  
凡例については図10参照。横断面の位置については図4参照。

直下であり、南向き斜面で、登山道は北から南に約20°の勾配で下っている。この上方にある平坦面は裸地になっている。図18はI地点の横断面形である。現在の登山道は図の西よりの平坦な面にあり、木製階段が設置されている。ここでも木製階段の側方には裸地ができていいる。木製階段の東側には幅が約3.5m、登山道からの深さが約1.7mの溝がある。この溝はI地点の上方にある裸地平坦面から始まっており、現在は立入禁止になっていて登山客は進入できない。しかし、植生は草本のみで底部は裸地になっている。つまり、現在でも降雨時に侵食があり、さらに冬期には凍結クリープ現象も起きるものと思われる。現在の登山道はその溝から一段高いところにある。

現在の登山道部分の凹みと東側の溝の成立過程について述べると、はじめに東側の溝が登山道としての使用で裸地化し、次第に侵食が生じてガリーが成立した。そして、登山客は深い溝

を使用しなくなり、西側の高い地形面を登山道として選んだのではないかと考えられる。東西の高まりを結ぶと東側の溝で最大1m以上侵食されていることが分かる。
