# 歴史的考察から得られるギリシア・パルテノン神殿の耐震性能低下の可能性とミュオグラフィによるその評価について

青木真兵、田中宏幸、大城道則

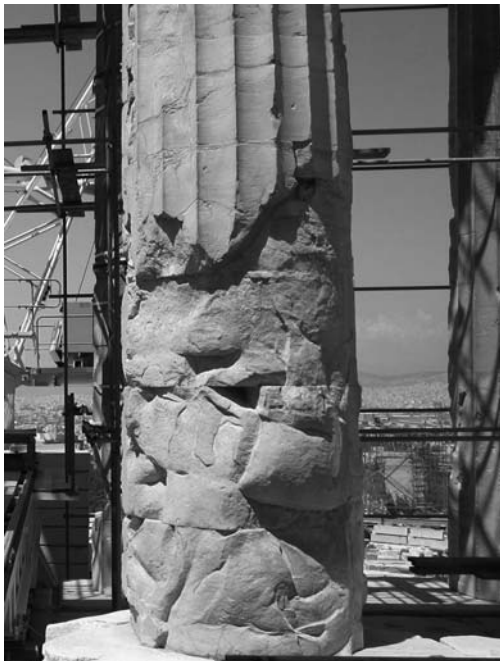
ツィア共和国の攻撃により爆発炎上した。オスマン帝国軍はヴェネツィア軍の撤退後、アクロポリスを要塞化し、崩壊したパルテノン神殿の中には小さなモスクを建設した（ヨキレット 2005、91-92頁）。この大火災の熱で柱の一部の表面が溶融している状況が現在でも確認できる（図1参照）。

図1：大火災の熱で表面が溶融している石柱

もしこの熱が柱の内部にまで伝わり、木製ダボを焼失させているとすると、その時点から柱の耐震強度は著しく低下していることになる。1834年に大規模な修復がダボ孔に鉄材を入れて補強することでなされたが、そのときに使用した鉄材が錆びて膨張し、大理石のいたるところでひび割れを起こしている。そのため新たな修復が1986年から行われている（森谷 2010、310頁）（図2参照）。ところが、1687年の大火災の熱で溶融した柱については木製ダボの有無が分からないことから、修復が進んでいないのが現状である。いまだ柱の構造強度が分からず、分解、補強、再組立ての作業の実行が困難であることがその原因である。

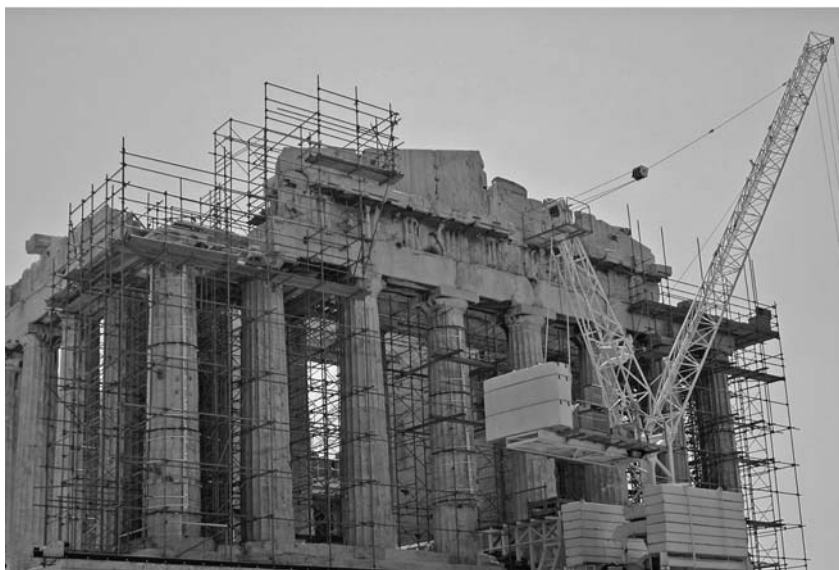
図2：耐震工事中のパルテノン神殿

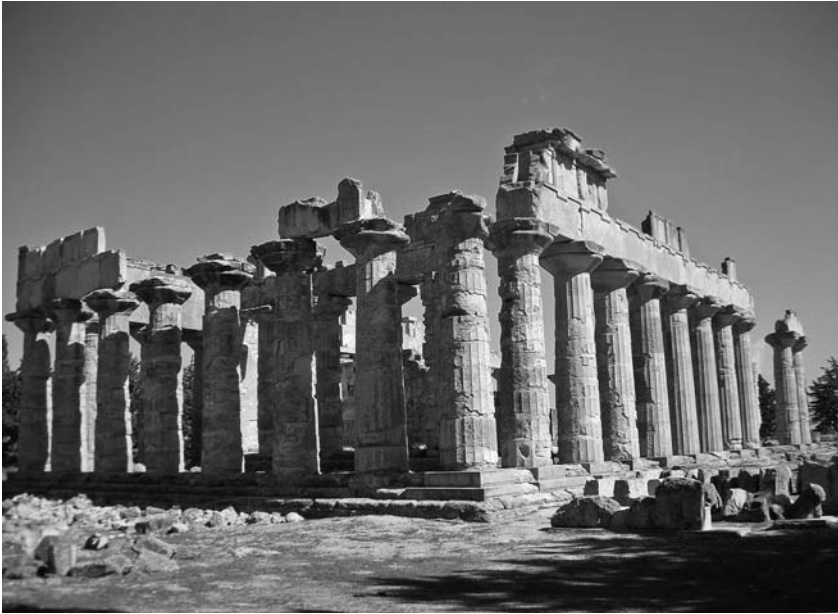
紀元前6世紀から紀元前5世紀初めは「初期古典時代」と呼ばれ、木材に代わって石材が使用されるようになり、木材で作られていた部材が新たな材料で作られるようになった時期であった。そしてパルテノンが建設された紀元前5世紀半ばに、古代ギリシアの建築は頂点を迎えたのである。「黄金時代」と呼ばれるこの時代に多く建てられたドーリス式神殿の特徴は、前の時代よりも円柱が高く細身になり、柱間が広がっていたことにある（図4参照）。

図4：リビアのキュレネ遺跡近郊のドーリア式ゼウス神殿

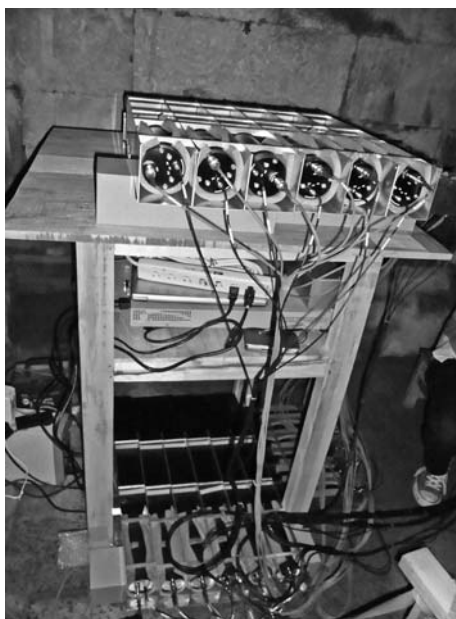
図6：ミュオグラフィ観測装置

ミュオグラフィはミュオン検出器を用いて行う。ミュオン検出器はプラスチックシンチレータと呼ばれるミュオンを感知する部分とプラスチックシンチレータにより変換された微弱な光子をとらえる光電子増倍管の組み合わせでできている。細長いプラスチックシンチレータを縦横に並べる事で、ミュオンが検出器のどこを通ったかを縦横それぞれから出るミュオン信号の組み合わせで決める事が可能である。従って、シンチレーターの幅とミュオンの位置決め精度は相関している。プラスチックシンチレータを並べて作ったXY座標面を位置敏感平面 (position sensitive plane; PSP) と呼ぶ。PSPを2枚以上組み合わせ
