# 丹沢における登山道荒廃の過程とその要因

中村 洋介\*

## Change of Natural Environment around Hiking Trails in Tanzawa

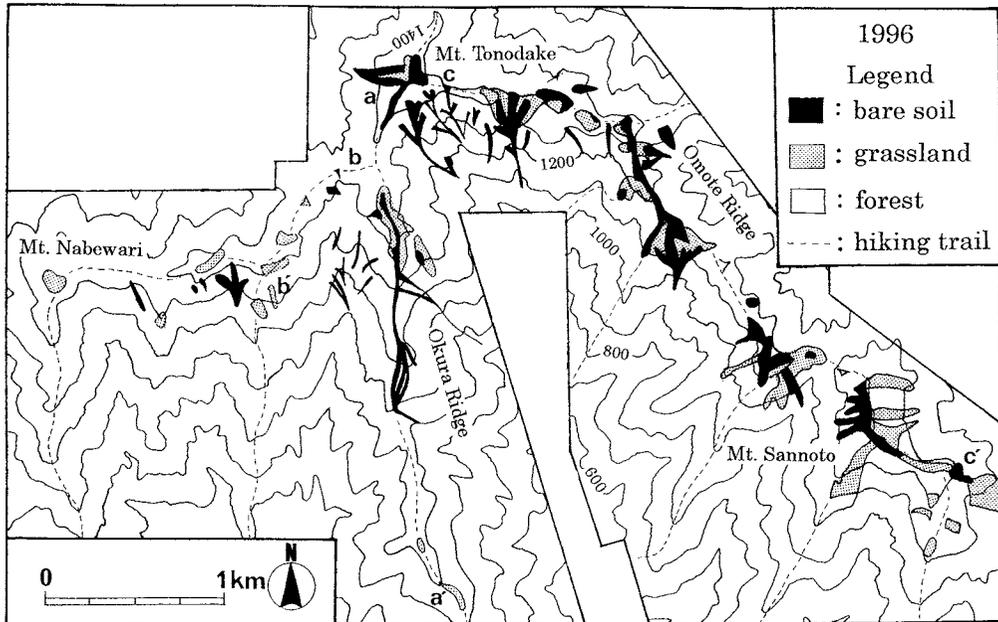
図6 塔ノ岳周辺の登山道沿いの裸地・草地の分布 (1996年)

ここで 1996 年の空中写真から読み取った裸地の分布 (図 6) と登山客の動態 (図 5) を照らし合わせてみる。すると登山客が集中している大倉尾根は侵食・裸地化が最も激しく、次に登

1996年(図6)には、大倉尾根では裸地が稜線上の登山道に沿ってみられるが、その幅は縮小し、以前裸地だったところは森林あるいは疎林になっている。しかし、Mn 地点から Hy 地点までの区間については、裸地が広がっている。空中写真からはこの区間で登山道の複線化が確認された。また、Hd 地点の東側にあるガ

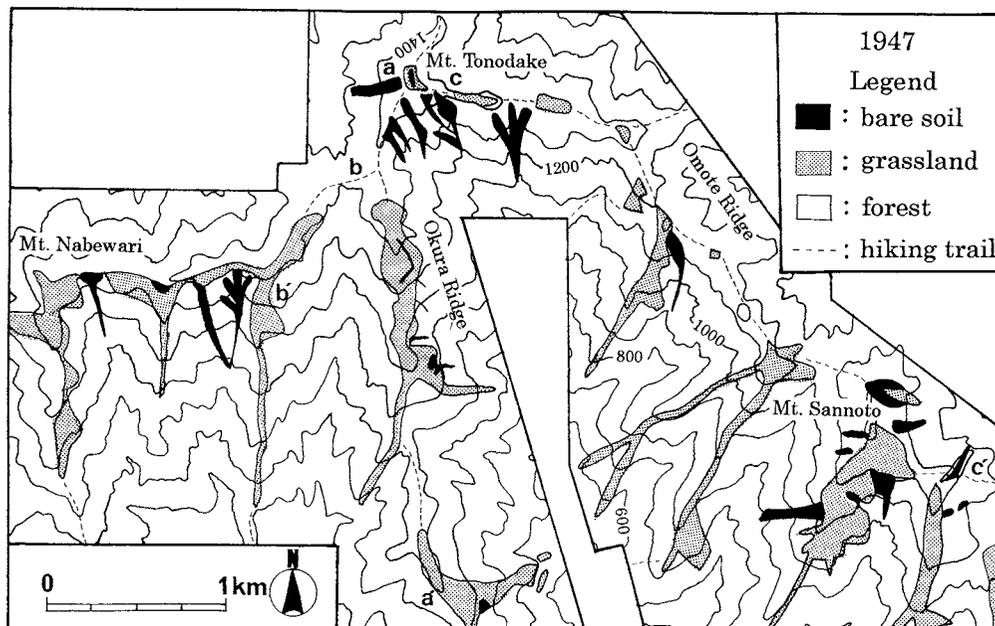
図7 塔ノ岳周辺の登山道沿いの裸地・草地の分布 (1947年)  
 Figure 7. Distribution of bare soil and grassland along hiking trails to Mt. Tonodake (1947)

根の稜線周辺を中心とした範囲の植生の変化を、1947年からの15～16年間隔で空中写真によって判読した。1947年(図7)では、大倉尾根(a-a'区間)はKn地点からHy地点までの稜線と、そこから約500m南の緩傾斜地に草地が広がっている。裸地はHd地点付近に細く直線状にみられ、その南東側の直下に2つ、その約300m南に1つガリーがみられる。Hd地点周辺からHy地点までの稜線上に森林はみられない。表尾根(c-c'区間)では行者岳、鳥尾山、三ノ塔の各山頂部と、表尾根の稜線上の緩傾斜地およびそこから伸びる尾根に草地が広がっている。塔ノ岳の直下と稜線直下に数ヶ所で自然崩壊による裸地がみられるのみで、稜線上に裸地はみられない。鍋割山方向への尾根(b-b'区間)は稜線の南側斜面にのみ草地が分布する。塔ノ岳山頂周辺では山頂部の裸地と、山頂部の南側と西側に自然崩壊地と思われる裸地がみられる。草地は山頂部の裸地を取り囲むように存在する。全体でみて、1947年にみられる草地は

カヤ場として利用されていたものと思われる、鍋割山-塔ノ岳-三ノ塔の稜線より北側に草地は存在せず、南側の稜線に沿ってみられる。

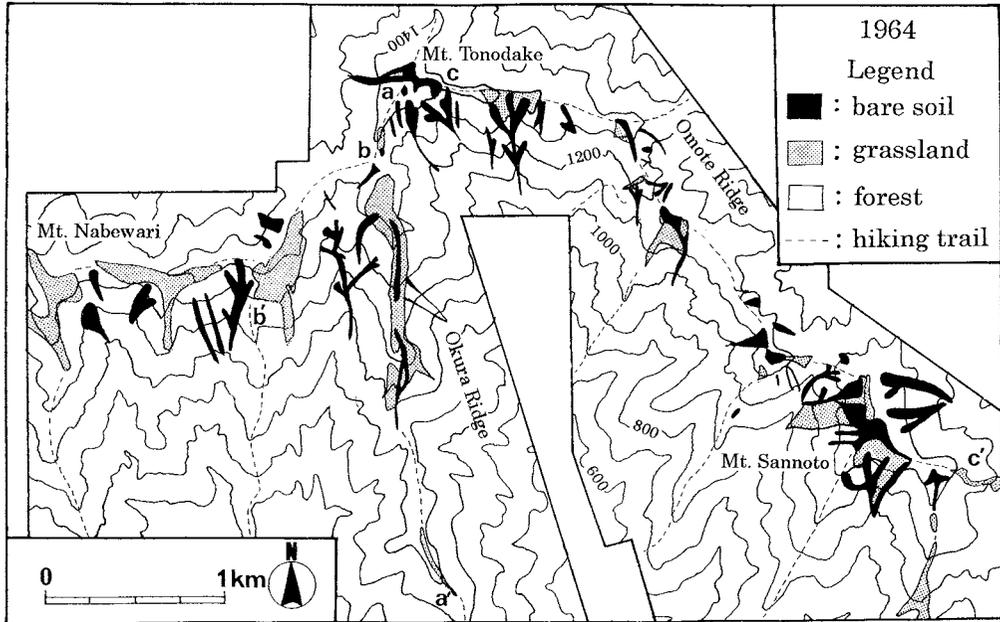
図8 塔ノ岳周辺の登山道沿いの裸地・草地の分布 (1964年)

1947年と比べると、1964年(図8)には、大倉尾根では全体的に草地の範囲が稜線の方に縮小している。逆に言えば、森林の範囲が高度を上げて拡大している。草地であったところに植林が行われたか、あるいはカヤ場において以前までの周期的な山焼きが行われなくなった結果、森林の範囲が拡大したと考えられる。同時に、Hd地点周辺からHy地点までの間に、稜線上の草地を挟んで裸地ができています。この裸地の位置は登山道と一致する。この稜線の東側では1947年にみられたガリーがさらに広がっているのが分かる。Hd地点の北側と南西側にもガリーができています。表尾根は1947年と比べて、各山頂や稜線に分布していた草地がほとんど消滅している。行者岳、鳥尾山、三ノ塔、二ノ塔の各山頂から南へ伸びる尾根の草地はこの時期までに森林となった。その各山頂や稜線上

に点状に分布していた草地は縮小、消滅し森林あるいは裸地になっている。とくに鳥尾山と三ノ塔では一面に存在していた草地はほとんど消滅し、裸地が大きく広がった。また、山頂部からの崩壊やガリーが増加している。Sd地点の南側では、稜線沿いに裸地がみられ、登山道の位置と重なる。二ノ塔東の表尾根の登山道沿いは草地になった。鍋割山方向の尾根では小規模な草地の減少がみられ、裸地は小規模に点状でみられるのみである。塔ノ岳山頂は以前あった裸地周辺の草地が全て裸地になり、山頂の西側の崩壊地が頂上部の裸地とつながった。

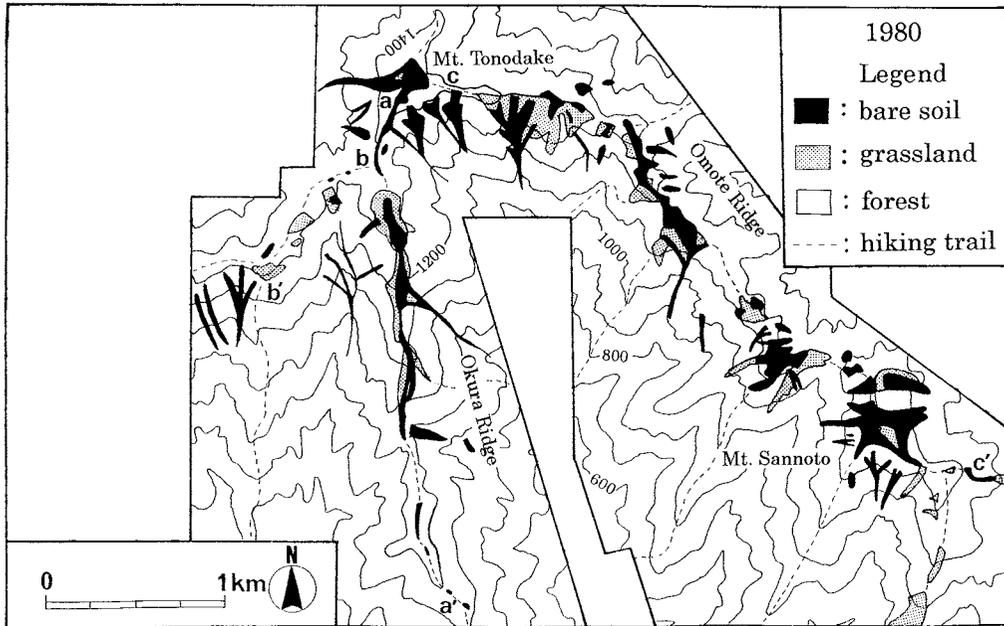
図9 塔ノ岳周辺の登山道沿いの裸地・草地の分布 (1980年)

1980年(図9)には、Kn地点の南からHy地点までの稜線上で裸地化が進み、Hd地点の南東にあったガリーは、登山道のある稜線上の裸地とつながり、拡大した。また、新しい崩壊地もHy地点の東側にできた。これはHd地点の南東のガリーと同様に、上方の裸地から登山道に沿って流れてきた土砂や降雨の水を、谷側に排出している経路であると思われる。裸地は、

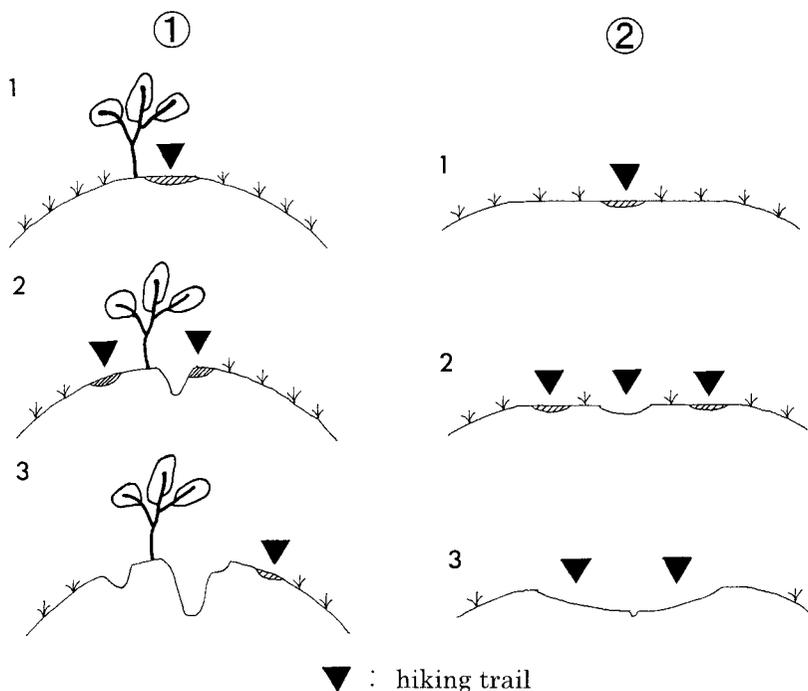
図20 塔ノ岳周辺の稜線上における登山道侵食プロセスの模式図

登山客のインパクトがある場合についての侵食の過程を考察すると、狭い稜線を除いた相対的に傾斜のある稜線上の登山道では（図 20 の①）、草地や低木の環境のもとで、はじめに登山道が稜線上のどこかにつくられる。やがて登山道は登山客による踏圧で土壌が固まり、降水による侵食が起こる。その後、その登山道は上方の平坦面にある裸地からの土砂排出のための経路としてや、登山道に降った雨の流路としてガリー侵食が進み、人が歩くのに不適な環境となる。次に登山客は深くえぐれた溝とその溝底のぬかるみを避けて、溝の横や新たな場所に登山道を求め、登山道は階段化・複線化する。同時に人が多ければ多いほど、すれ違い時・追い越し時に左右に広がるため、登山道の複線化は成立する。そして、新しくできた登山道も登山客による靴の侵食や降雨により深さを増して、登山客は再び登山道の場所を移す。さらに元の登山道は侵食が進む。一方で山頂部などの平坦面や凸型緩斜面では（図 20 の②）、草地や低木の環境のもとで、はじめに線状の登山道がつくられる。そして、登山客が多ければ人はすれ違い時に避けるので登山客は左右に広がる。また、山頂部は休憩地でもあり、登山客が集まるために登山客は平坦面に拡散する。するとこのような環境の場所では、面として裸地が広がっていく。さらに緩傾斜の登山道では、小さい侵食が

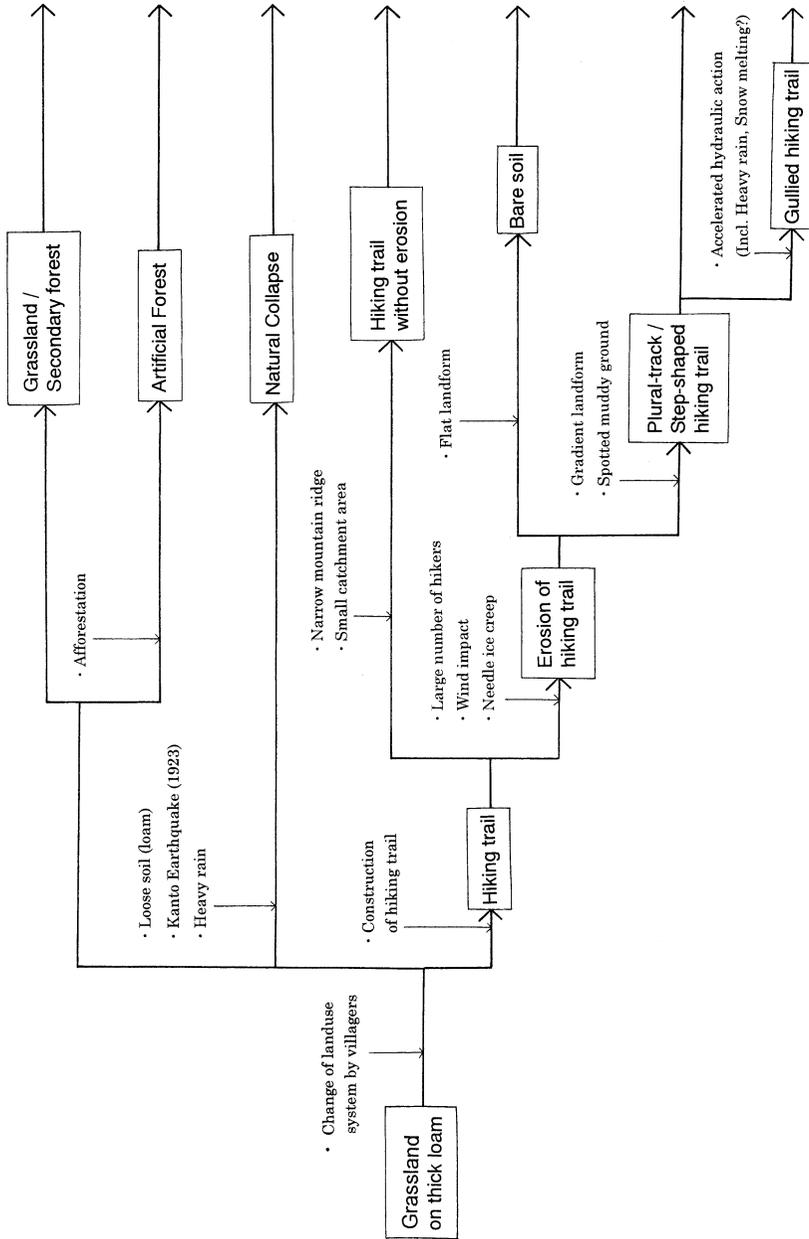
図 21 塔ノ岳周辺の登山道における景観変化の作用構造  
Figure 21. Geocological process of landscape change around hiking trails in Mt. Tonodake area

最後に図21に登山道の景観変化の作用構造のフローチャートを示す。この地域の稜線上の緩傾斜地は土壌が厚く、カヤ場として草地在になっていた。なかには、そのまま草地在として残ったものや、人工林としての利用に切替えられたものがある。また、急崖上部では、崩れや

すい地質が関東大地震などで崩壊し、降雨がこれに加わって自然侵食として崩壊するものもある。他方で、登山道の設置とそれを利用する多数の登山客、風衝地であるために森林が成立しにくい環境や降雨によって裸地化が進んだ。加えて、一度裸地化した土壌には霜柱の作用による土砂の移動が起きる。さらに登山客が左右に広がることや、景色の良い地点で登山客が広がることから裸地化が生じる場合もある。その裸地からは下方の登山道へ水や土砂が流出し、登山道を侵食する。その登山道にはガリーができて、その下方には谷側へ排出路的役割のガリーができる。そして、登山客は登山道に水が貯まっていたり、登山道が深くなっている場合には、他のルートを選び登山道が移動する。その結果、登山道は左右に交錯し、複線化・階段化する。つまり、登山道荒廃への大きな要因として、登山客の影響によってうながされた自然環境の変化がある。
